# 15378 Herzfelde (MOL)

[~36 km wsw 15306 Seelow; UTM: U33 421 5815]

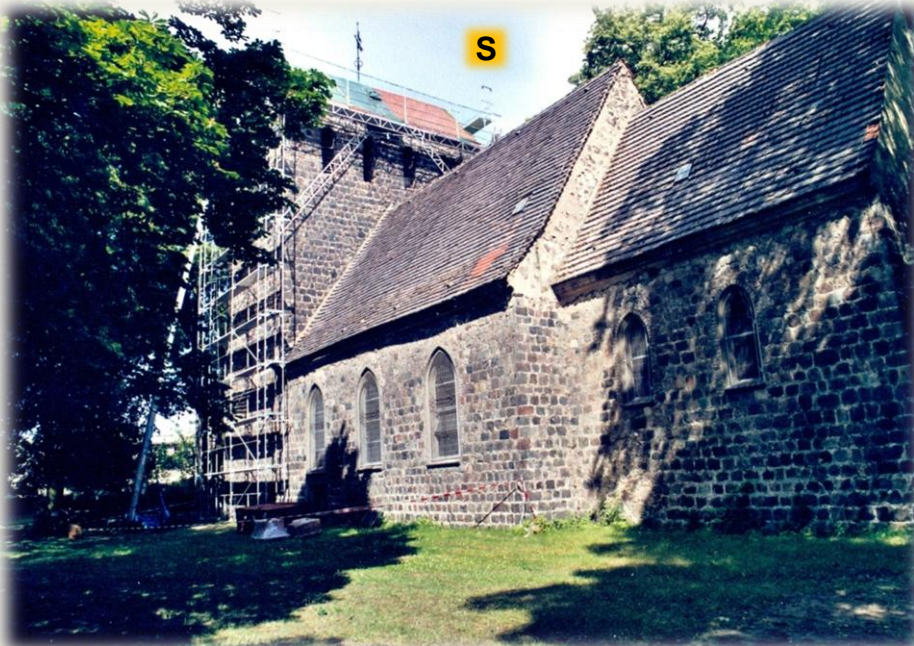
Die Dorfkirche ist ein sorgfältig gefugter Feldsteinquaderbau aus dem zweiten Viertel des 13. Jh. und besteht aus Schiff, schmalerem Chor und einer halbrunden Apsis in deutlicher Staffelung sowie dem Turm (zu „Vollständiger Anlage“ s. Bergholz/PM). Besonders die Eckquader wurden sorgfältig geglättet. Innen hat das Schiff ein Kreuzgratgewölbe, die Apsis ist mit einer Halbkuppel überwölbt. Die Taufe aus Kalkstein wurde im 13./14. Jh. geschaffen und hat eine mehrseitige Kuppel auf gedrungenem Fuß, der Kuppelrand wurde durch die Befestigungen der noch originalen Taufschüssel leider beschädigt. Trotzdem wurde diese gestohlen.
