04936 Krassig (EE)

[~ 11 km nÖ 04916 Herzberg (Elster); UTM: U33 386 5735]

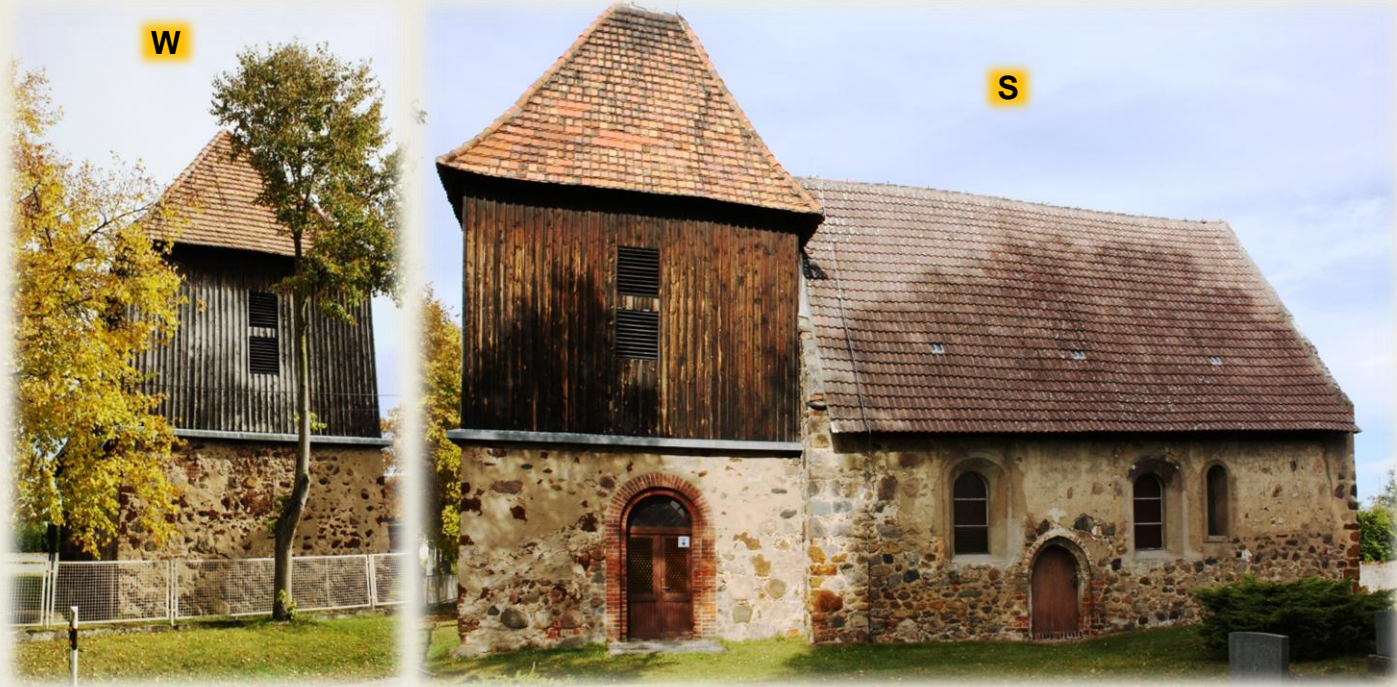
Die Dorfkirche in Krassig ist ein Feldsteinbau des frühen 14. Jh., bestehend aus Schiff und dem angesetztem Untergeschoss eines Turms, dessen Oberteil aus verbrettertem Fachwerk besteht. In der Ostwand befindet sich eine bauzeitliche Dreifenstergruppe, die Laibungen sind aus Backstein. Ebenfalls aus der Bauzeit stammt das breitspitzbogige Stufenportal im Süden, das südliche Turmportal dagegen ist neuzeitlich. Zwei der drei Fenster in der Südwand wurden 1735 erweitert, das östliche ist noch in annähernd ursprünglicher Form erhalten. Die Kirche ist aus Feldsteinen, Raseneisenstein und Backstein errichtet, nur der untere Mauerbereich der Ostwand ist in regelmäßigeren Lagen geschichtet, was darauf hinweist, dass hier der älteste Teil des Baues zu suchen ist. Der Materialwechsel in der Eckquaderung deutet auf eine horizontale Baunaht hin. Mittelalterlicher Putz der ersten Bauphase hat sich oberhalb dieser horizontalen Baunaht erhalten, darunter ist er fast vollständig verschwunden. In den flächig aufgetragenen und geglätteten Putz ist eine regelmäßige Scheinquaderung mittels „doppeltem Fugens-trich“ eingeritzt worden. Die Kirche soll bis zur Reformation ein Anlaufpunkt für Pilger auf dem Weg zur Martinskapelle in Schlieben gewesen sein.
