# 16928 Sarnow (PR)

[~ 26 km nÖ 19348 Perleberg; UTM: 33U 314 5889]

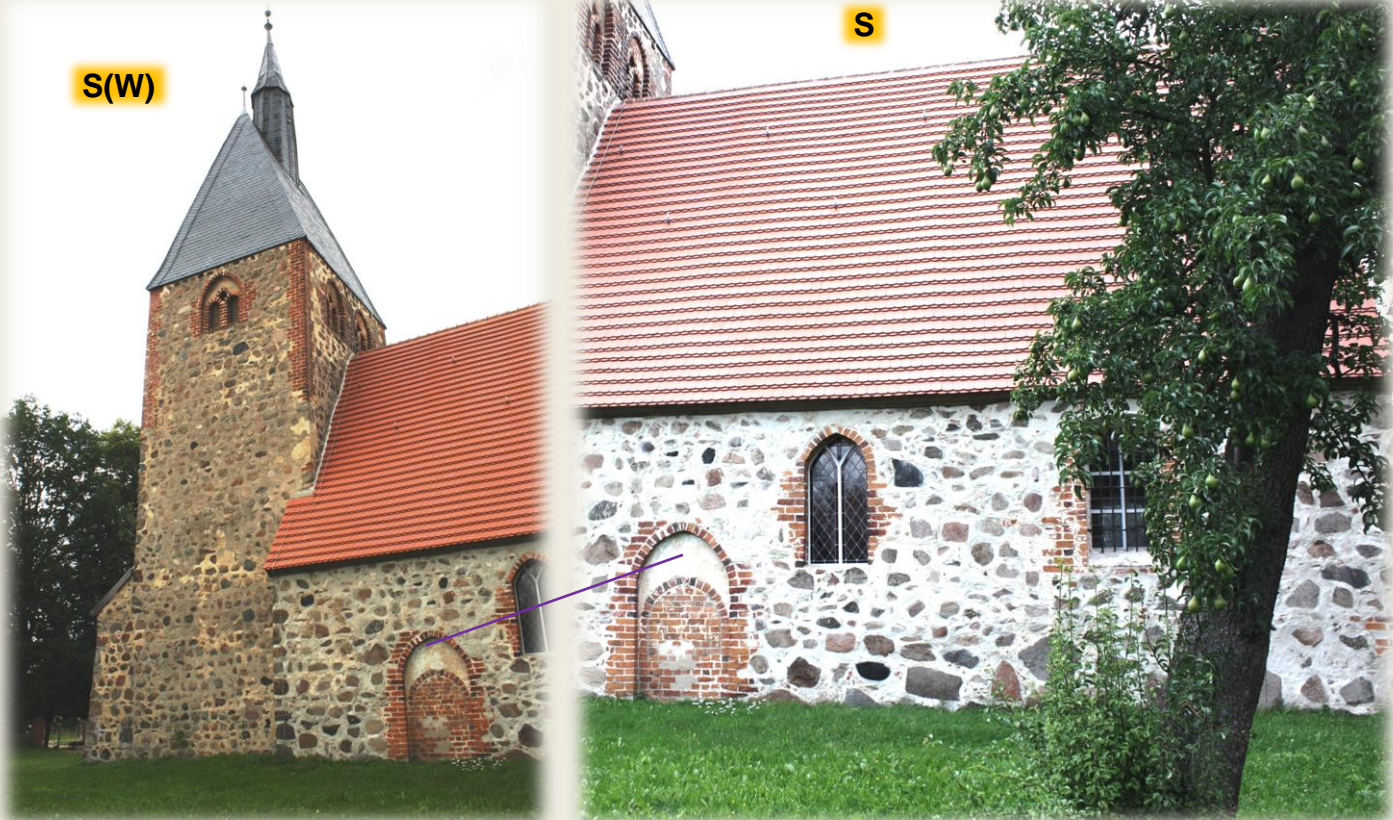
Die Kirche steht im Zentrum des Dorfes. Die Häuser und Höfe bilden einen fast geschlossenen Ring um das Gelände, auf dem sich früher auch der Friedhof befand. Eine Mauer aus Feldsteinen zieht sich um das im Lauf der Jahrhunderte um fast einen Meter angewachsene Bodenniveau. Die Kirche ist um 1500 aus Feldsteinen erbaut worden. Sie besteht aus Schiff und leicht eingezogenem Querturm mit integrierten Mauerteilen einer früheren Bauphase (vermutlich Anfang 15. Jh.). Die Westseite des Turmes ist mit zwei Stützpfeilern verstärkt, die nun - in seltener Art und Weise - den westlichen Eingang flankieren. Der Giebel über der Ostwand wurde mit gestaffelten Stichbogenblenden aus Feld- und Backstein aufgemauert. Die Schiffsfenster sind verändert und mit Backsteinen umrahmt worden. In der Südwand des Schiffs befindet sich eine mit Backstein zugesetzte korbbojige Tür, deren ehemalige Öffnung von einer Spitzbogenblende eingerahmt wird. Das Mauerwerk ist unregelmäßig geschichtet, nur im Bereich des Turmes ist es lagengerecht. Die verwendeten Feldsteine sind weitgehend un bearbeitet bzw. wurden nur gespalten, die Ecksteine sowie das am Turm verwendete Steinmaterial dagegen ist sorgfältiger behauen. Zur Akzentuierung der architektonischen Gliederung wurde Backstein eingesetzt. Die Fugen sind mit kleinen Feldsteinbrocken und auch mit Backsteinbruch ausgefüllt. Eine sehr ungleichmäßig ausgeführter doppelter Fugenstrich hat sich insbesondere an der Südfassade des Schiffs erhalten.

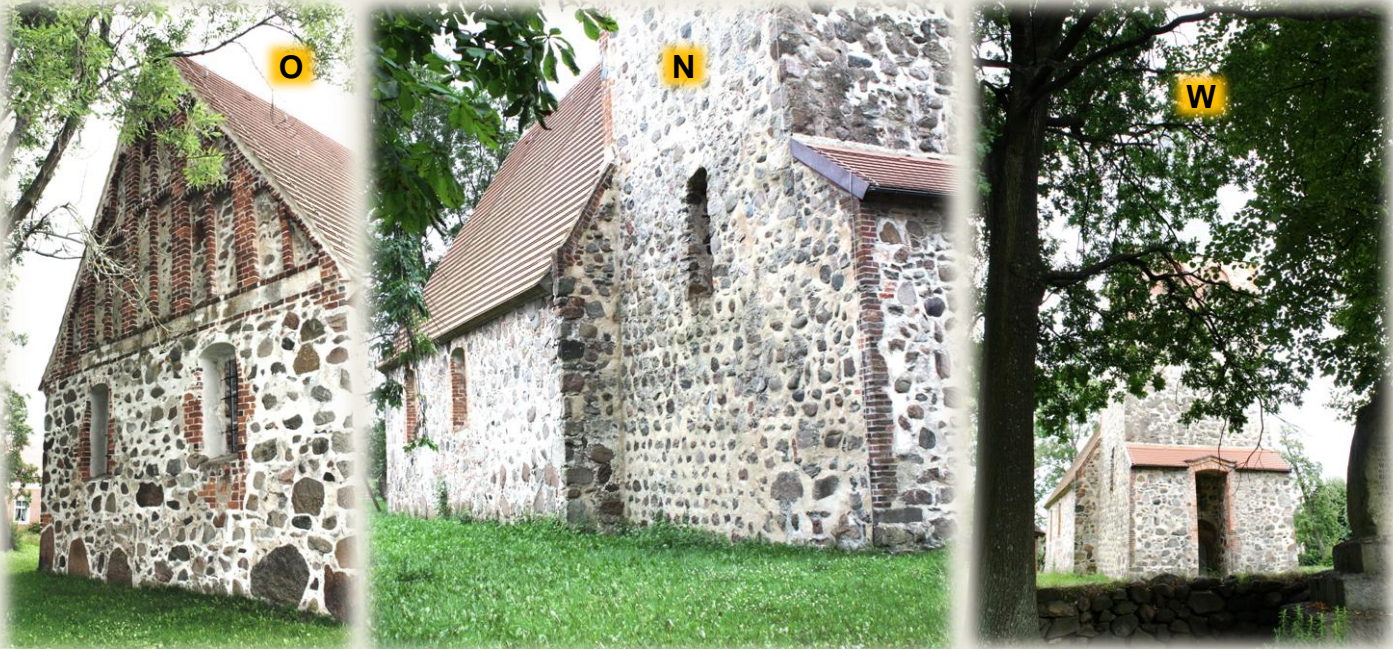
Eine sehr ungleichmäßig ausgeführter doppelter Fugenstrich hat sich insbesondere an der Südfassade des Schiffs erhalten.
